**Südmetall®**

## Prüfbericht / Haltbarkeit

lt. EN 14428:2015+A1:2018 (D) Punkt 5.5

### Duschtürband-Serie ECONOMY

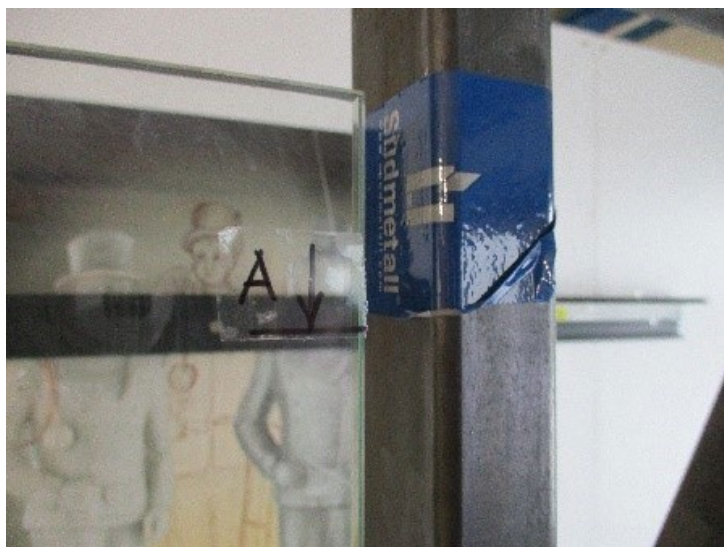
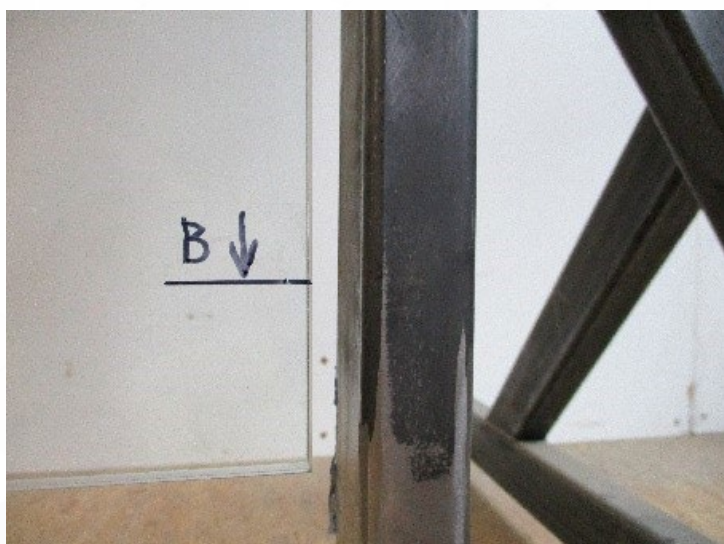
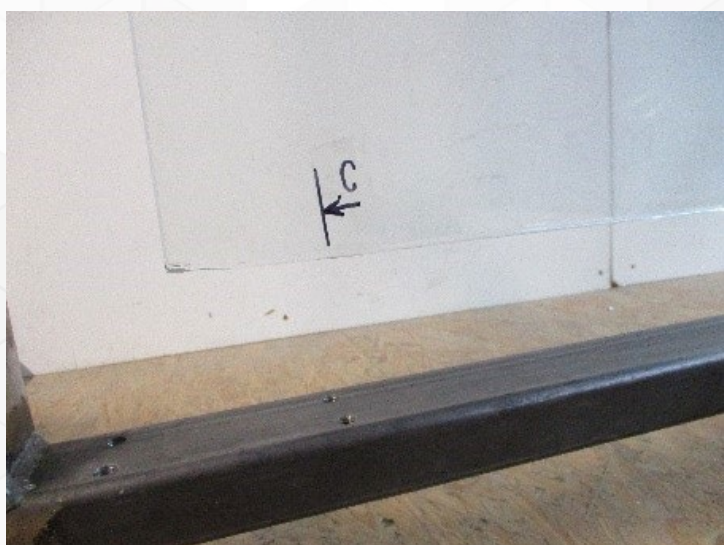
## Messpunkte A/B/C

Anhand der Messpunkte A/B/C konnten keine auffälligen Maßveränderungen festgestellt werden (siehe Tabelle).

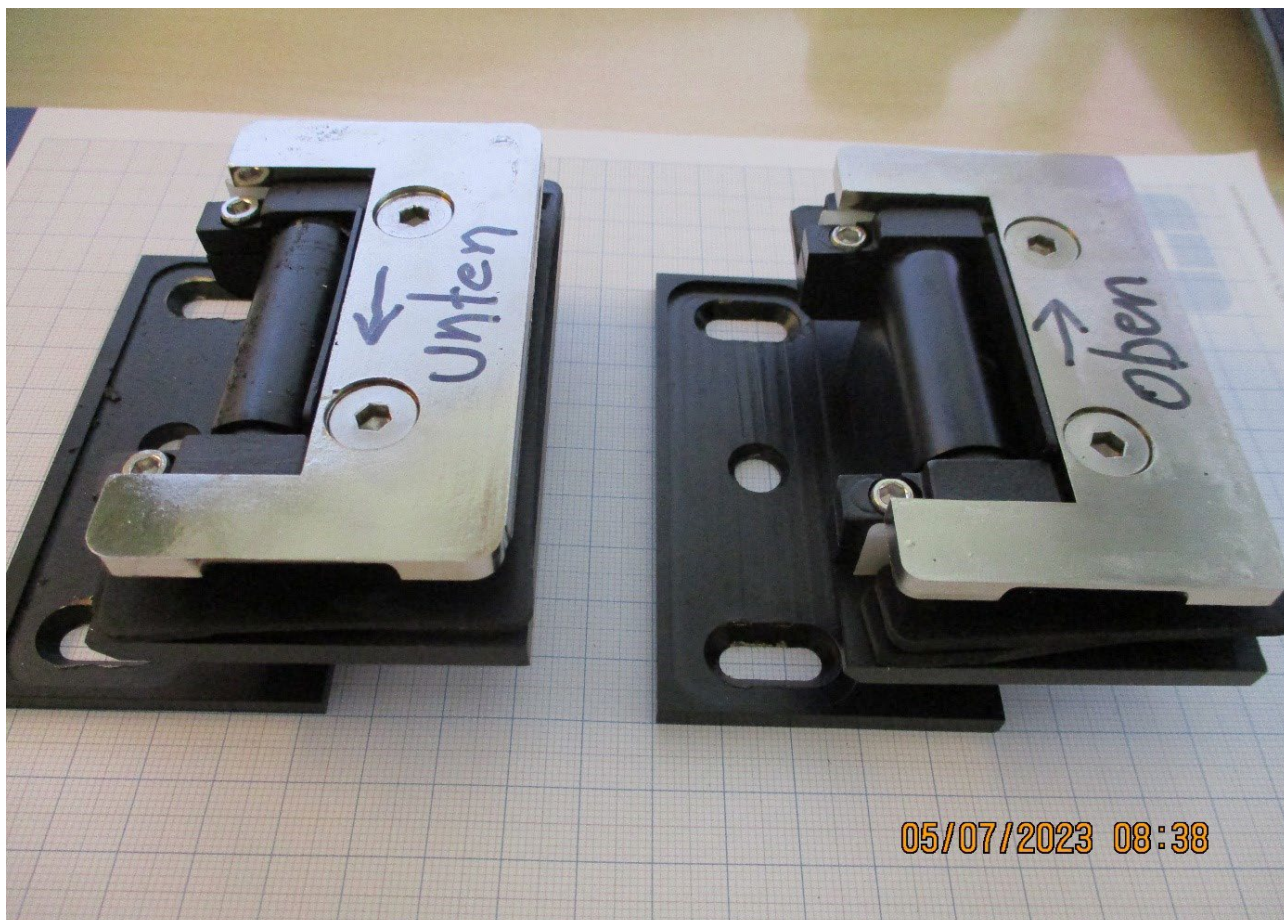
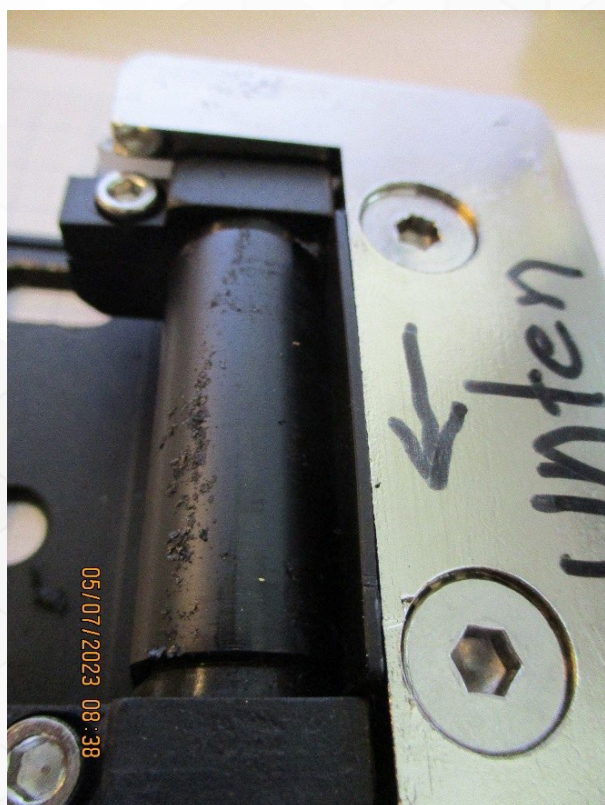
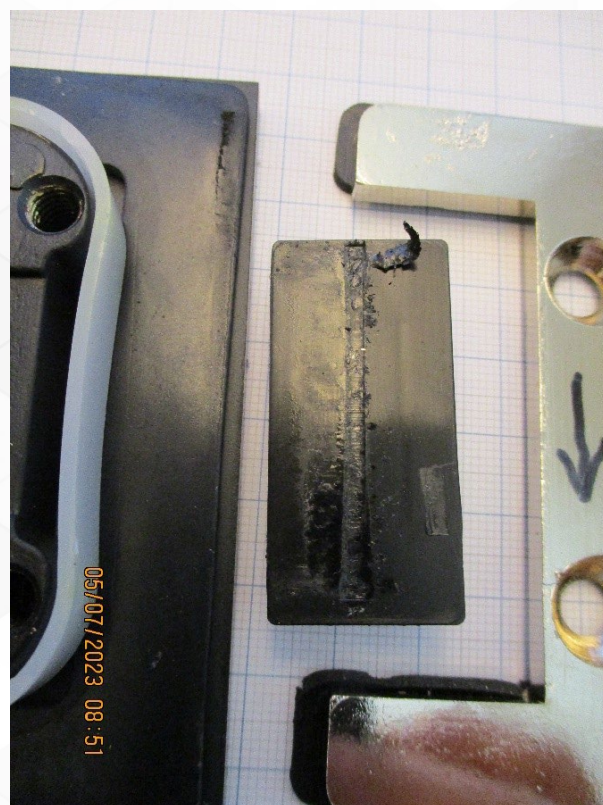
Verschleißerscheinungen nach dem Test / 100.000 Zyklen (öffnen / schließen).

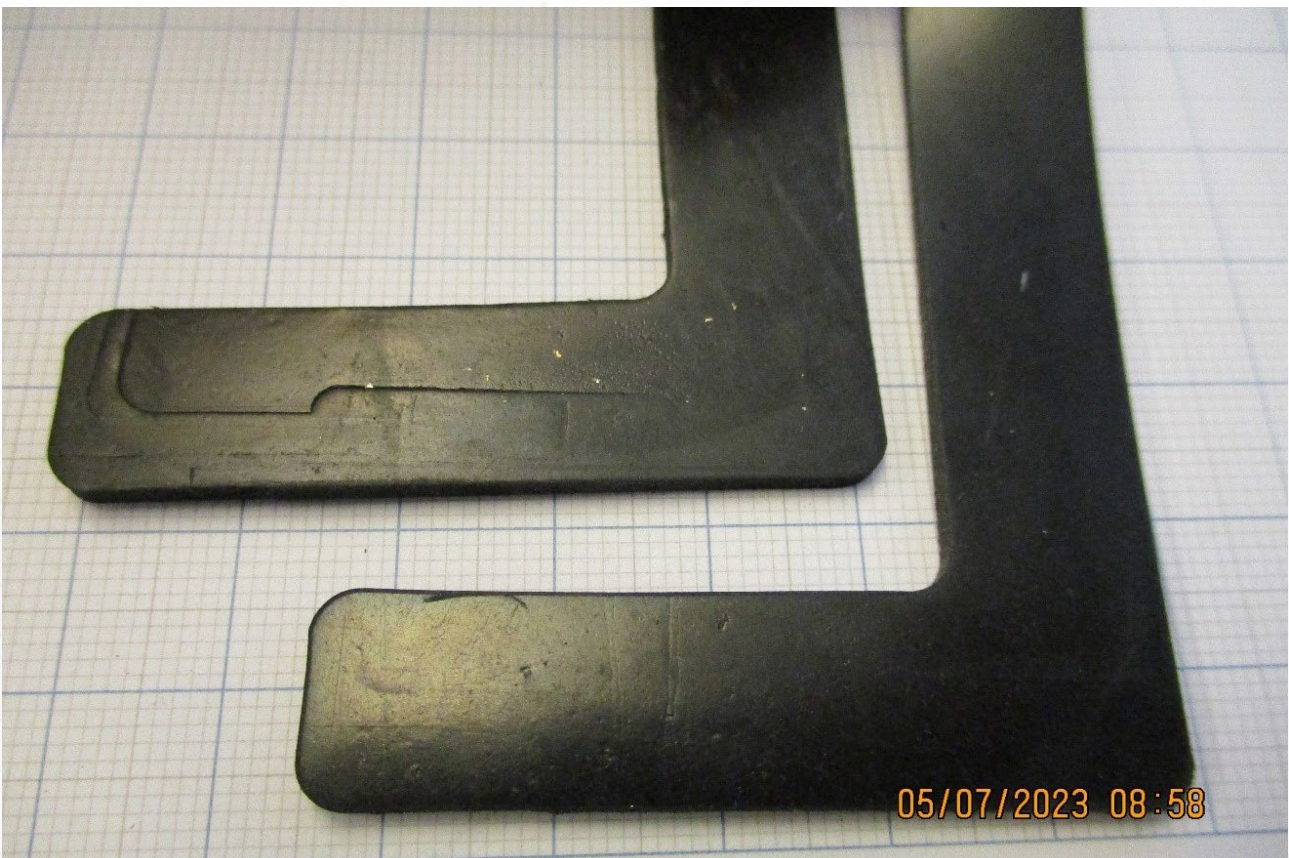
Zwischenlagen im Vergleich (verbaut / unverbaut).

Druckstellen nach dem Test 100.000 Zyklen (öffnen / schließen) erkennbar. Maßlich gibt es keine Abweichungen.

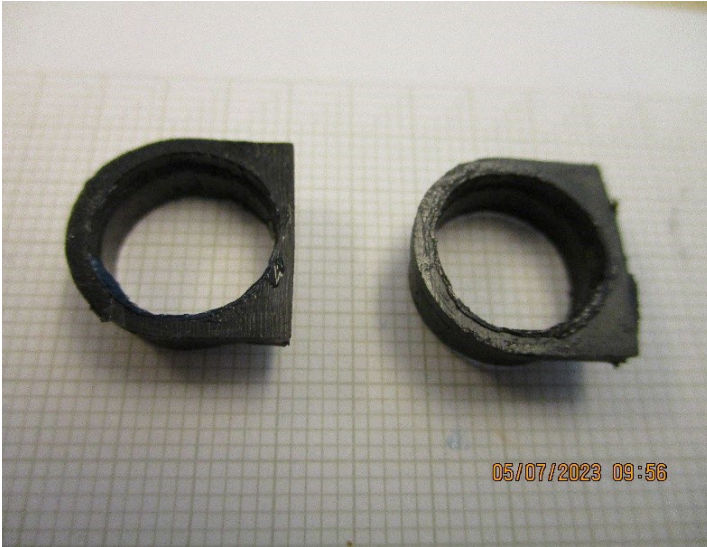
Lagerbuchsen im Vergleich (unverbaut / verbaut) nach 100.000 Zyklen (öffnen / schließen).

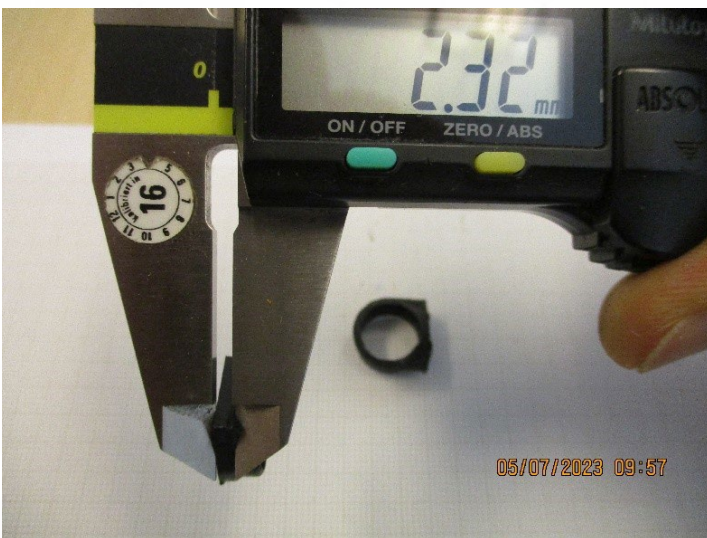
Lagerbuchse unverbaut.

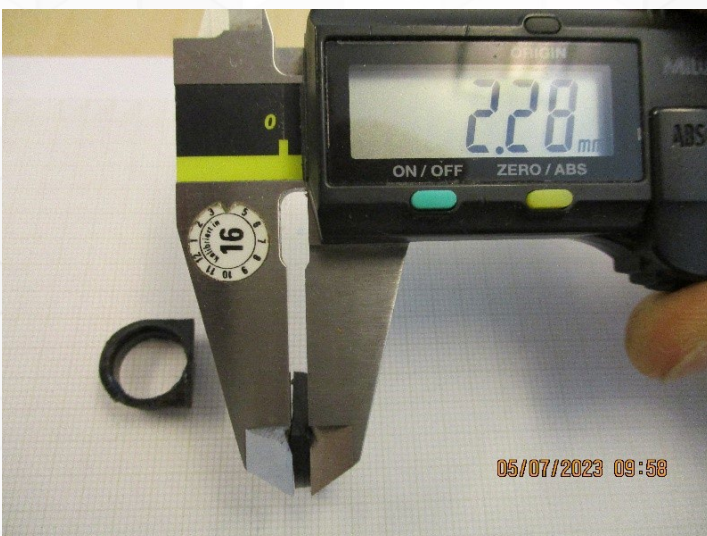
Lagerbuchse verbaut.  
Keine auffälligen Veränderungen in Maß und Form nach 100.000 Zyklen (öffnen / schließen) festzustellen.

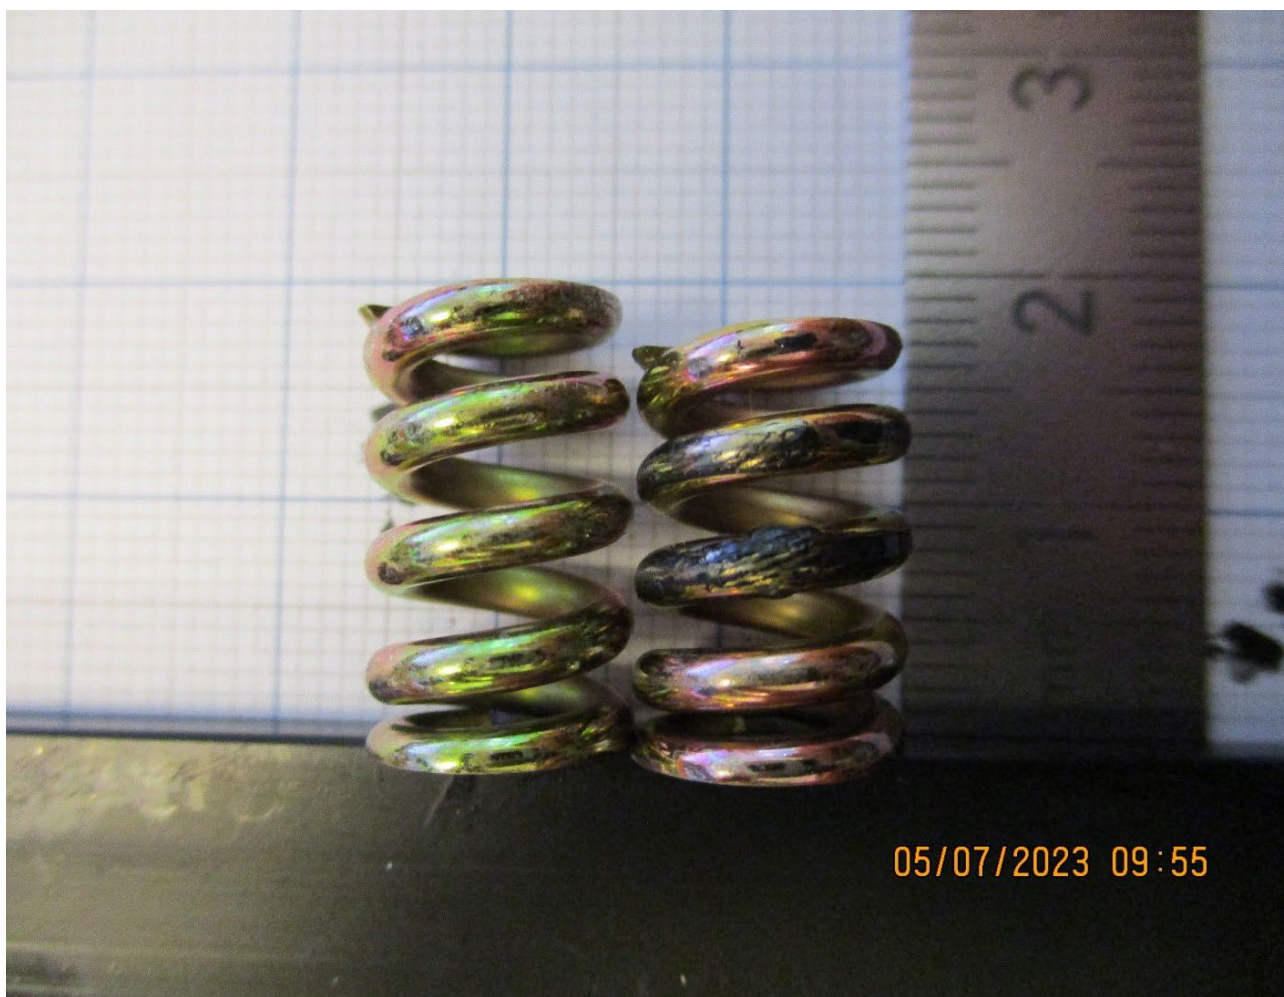
Federn im Vergleich (unverbaut / verbaut) nach 100.000 Zyklen (öffnen / schließen).  
Leichte Veränderungen in Maß und Form festzustellen.  
Nulllage voll funktionsfähig.

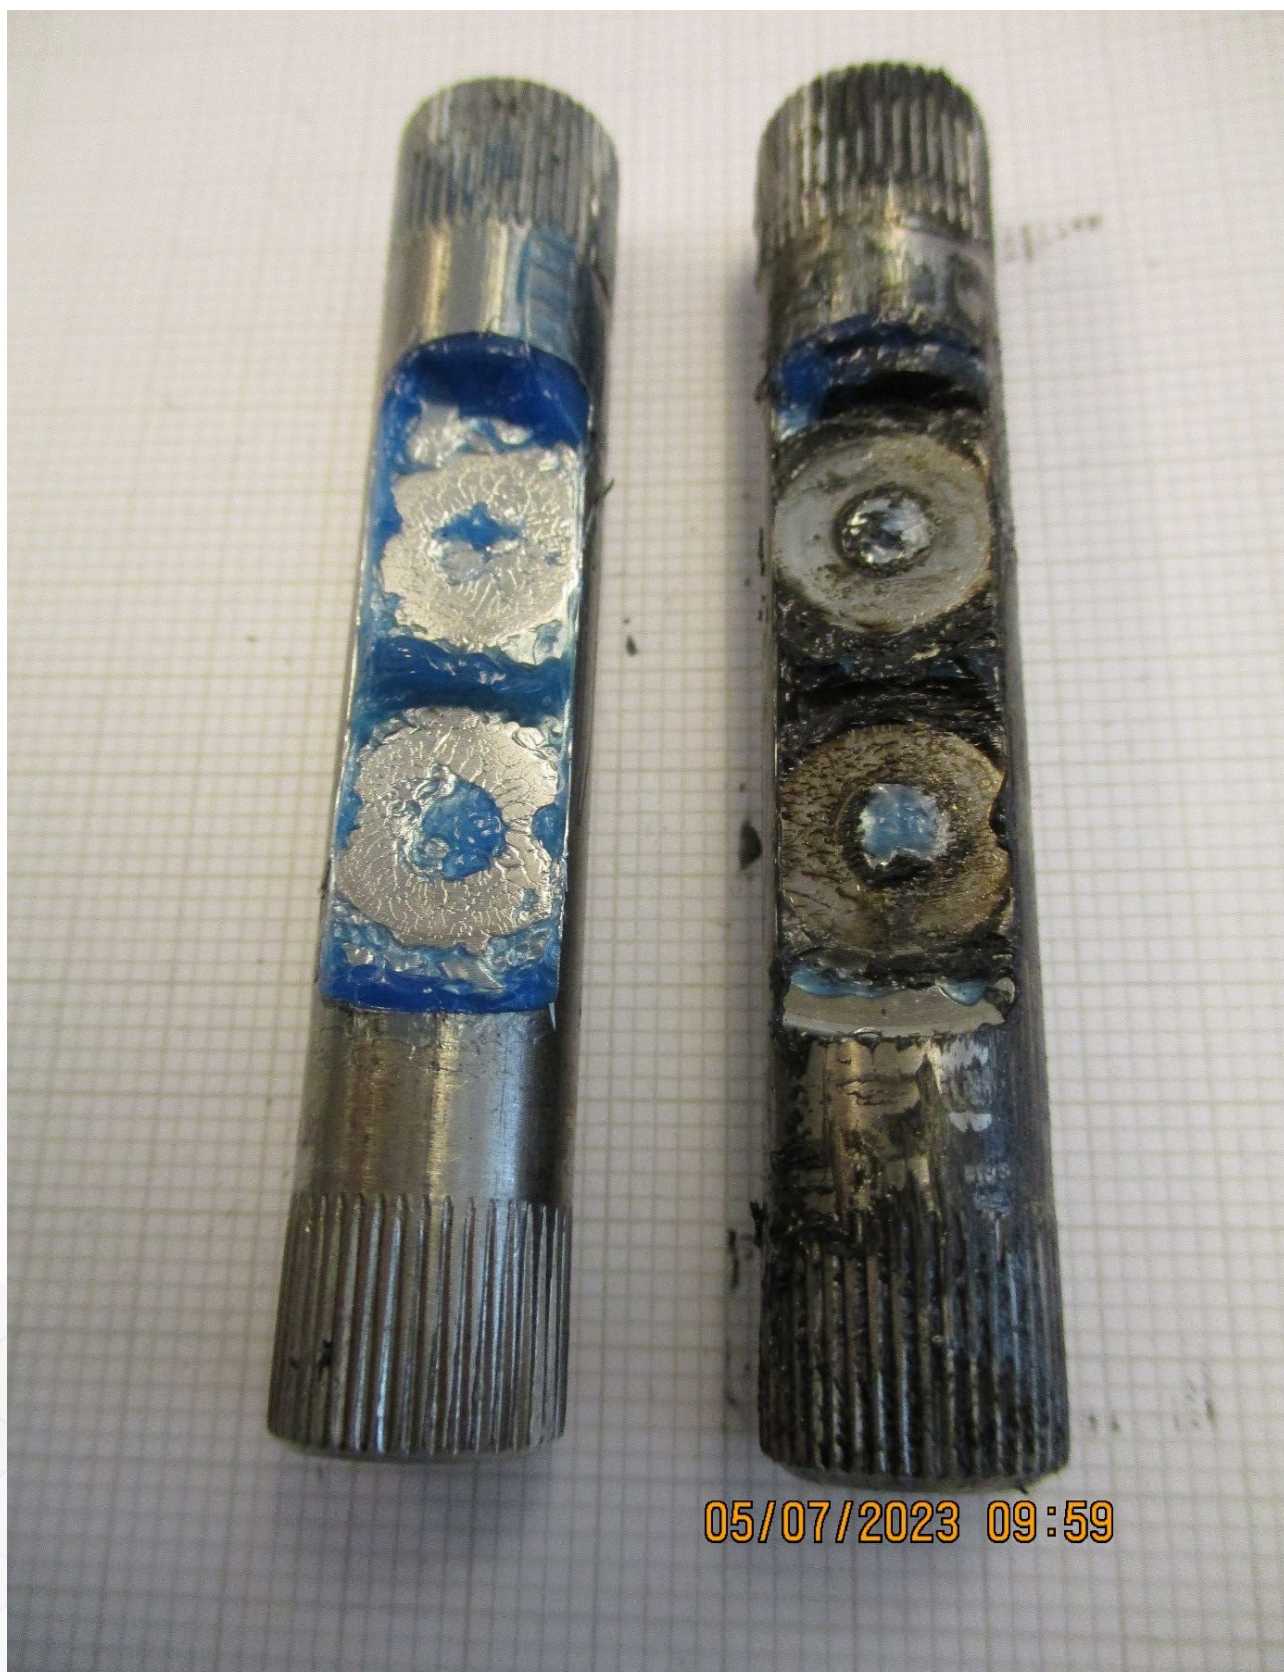
Achsen im Vergleich (unverbaut / verbaut) nach 100.000 Zyklen (öffnen / schließen).
