**Südmetall®**

## Prüfbericht / Haltbarkeit

lt. EN 14428:2015+A1:2018 (D) Punkt 5.5

### Duschtürband-Serie ELENA

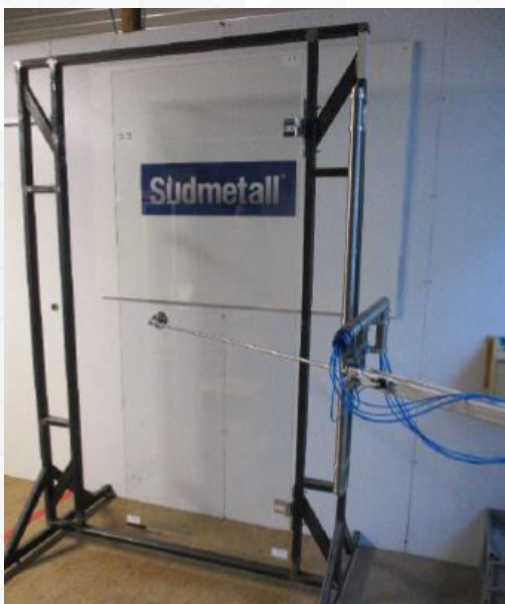
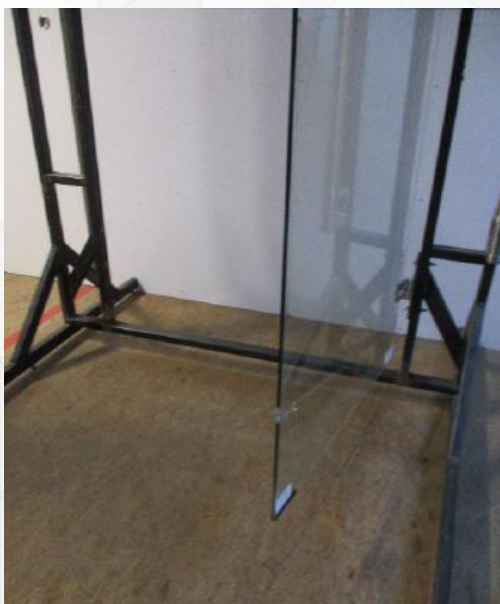
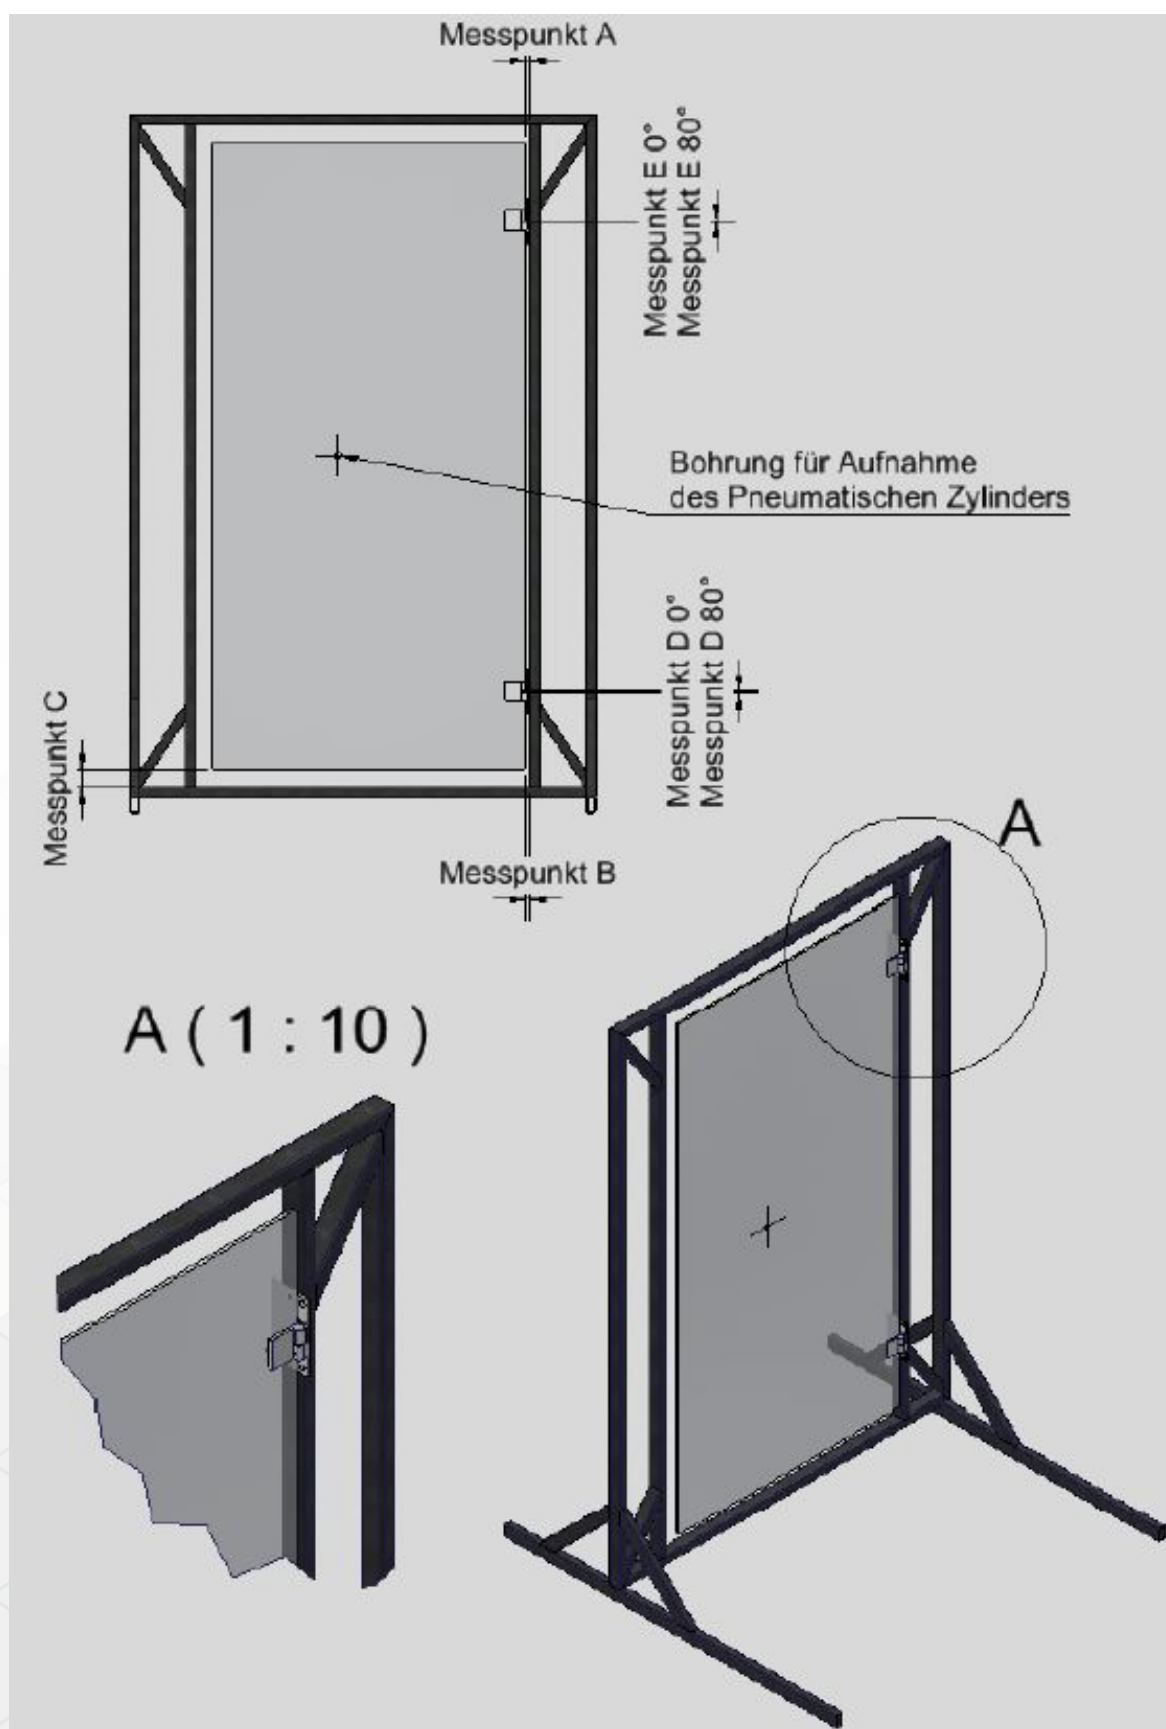
Anlage 1

Konstruktion Dauertest ELENA

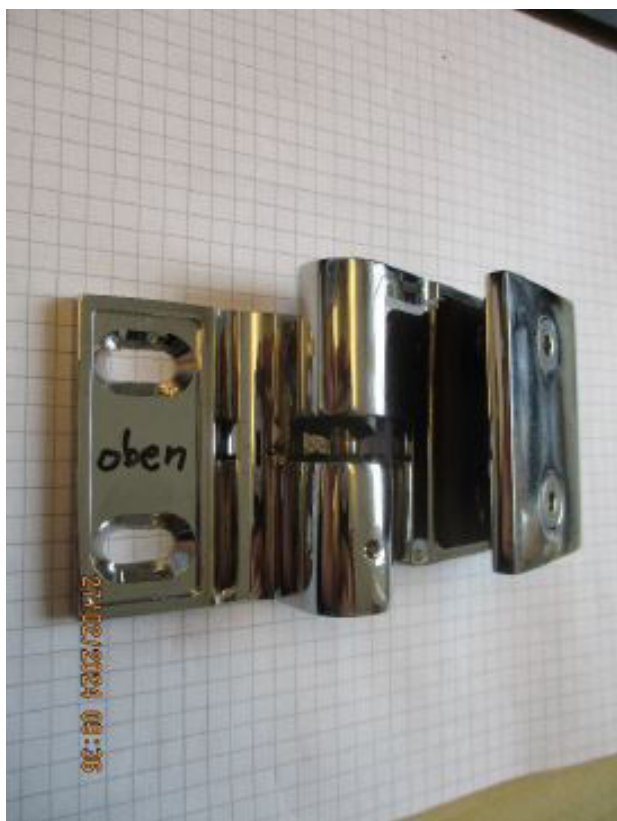
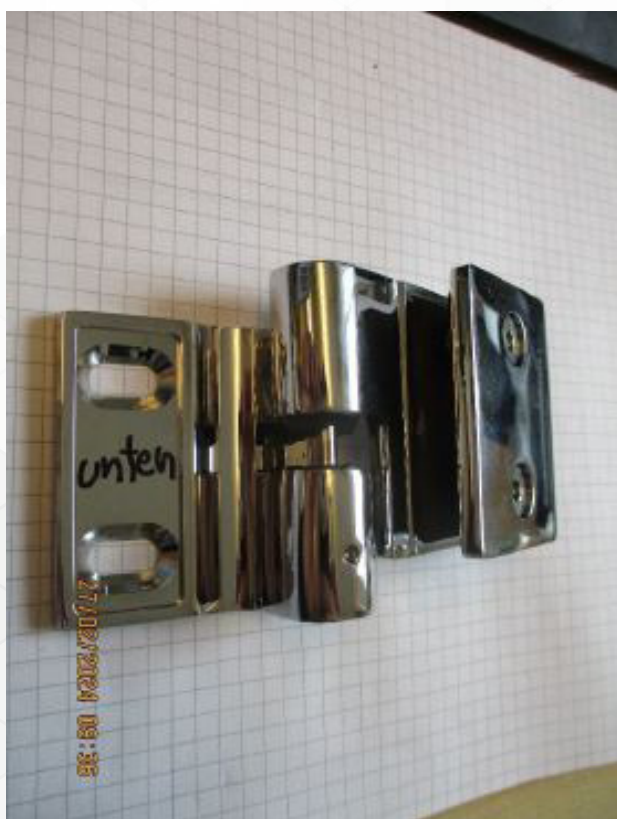
Verschleißerscheinungen nach dem Test / 50.000 Zyklen (öffnen / schließen)

Maßlich keine auffälligen Veränderungen nach 50.000 Zyklen (öffnen / schließen) festzustellen. Leichte förmliche Veränderung der POM-Teile. Dies hat keine Auswirkungen auf die Nulllage des Bandes. Die Nulllage des Bandes wurde nach jedem 5.000er Schritt getestet und ist auch nach 50.000 Zyklen (öffnen / schließen) noch voll funktionsfähig.

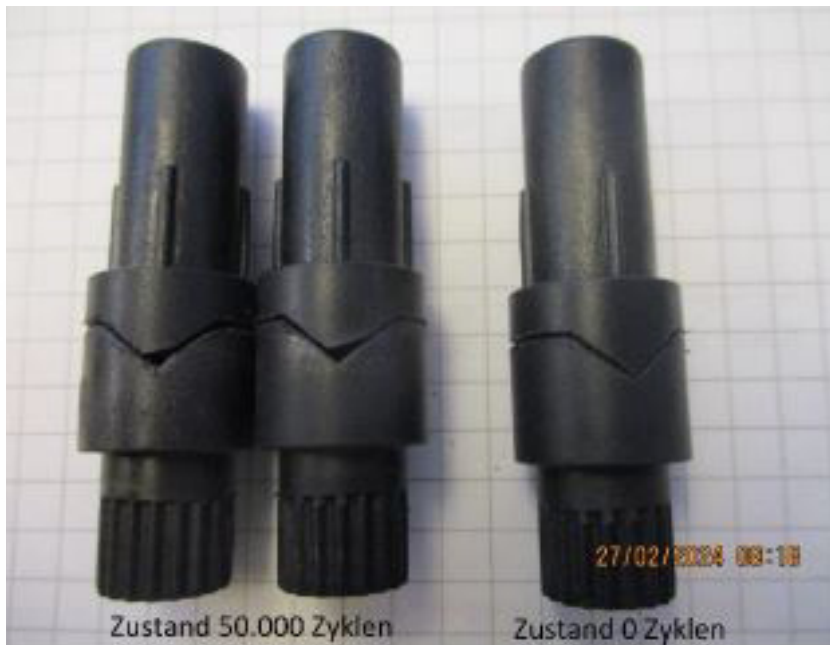
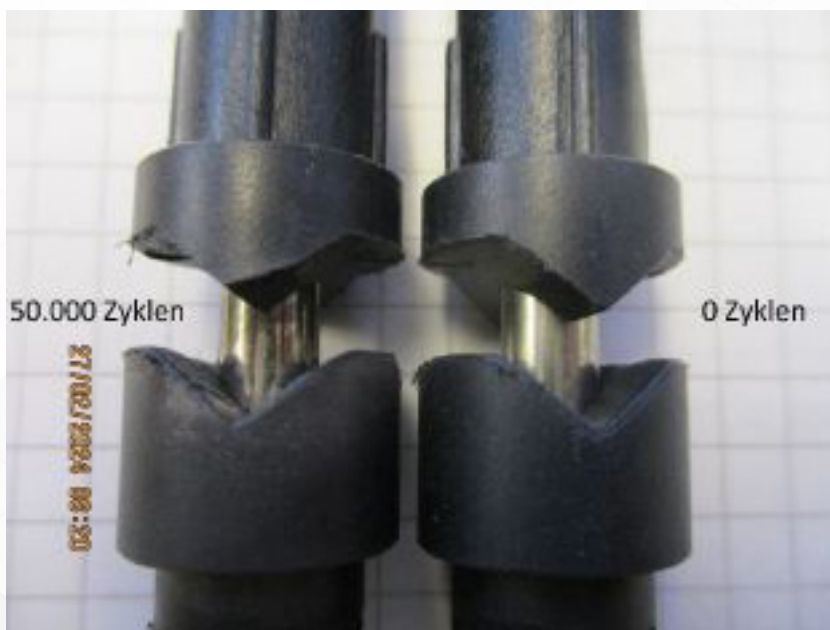
Lagerbuchsen im Vergleich (verbaut/unverbaut) nach 50.000 Zyklen (öffnen / schließen)
