**Südmetall®**

## Prüfbericht / Haltbarkeit

lt. EN 14428:2015+A1:2018 (D) Punkt 5.5

### Duschtürband-Serie LEA

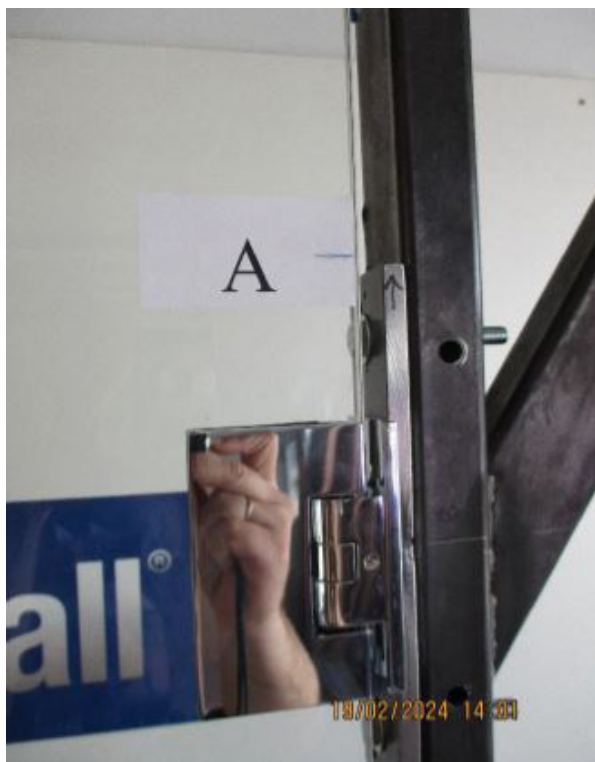
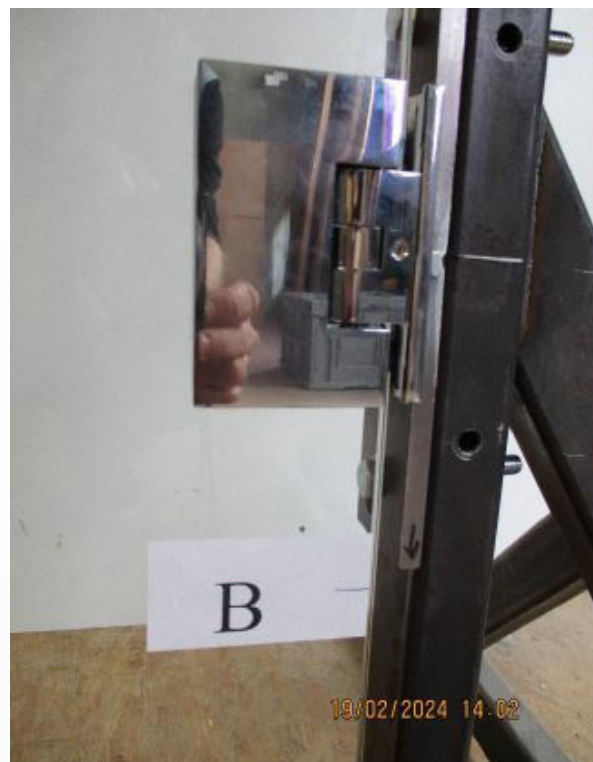
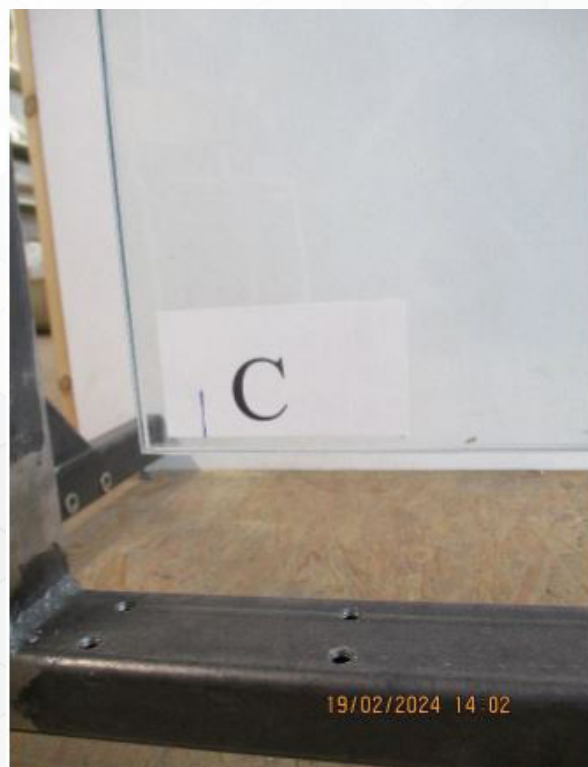
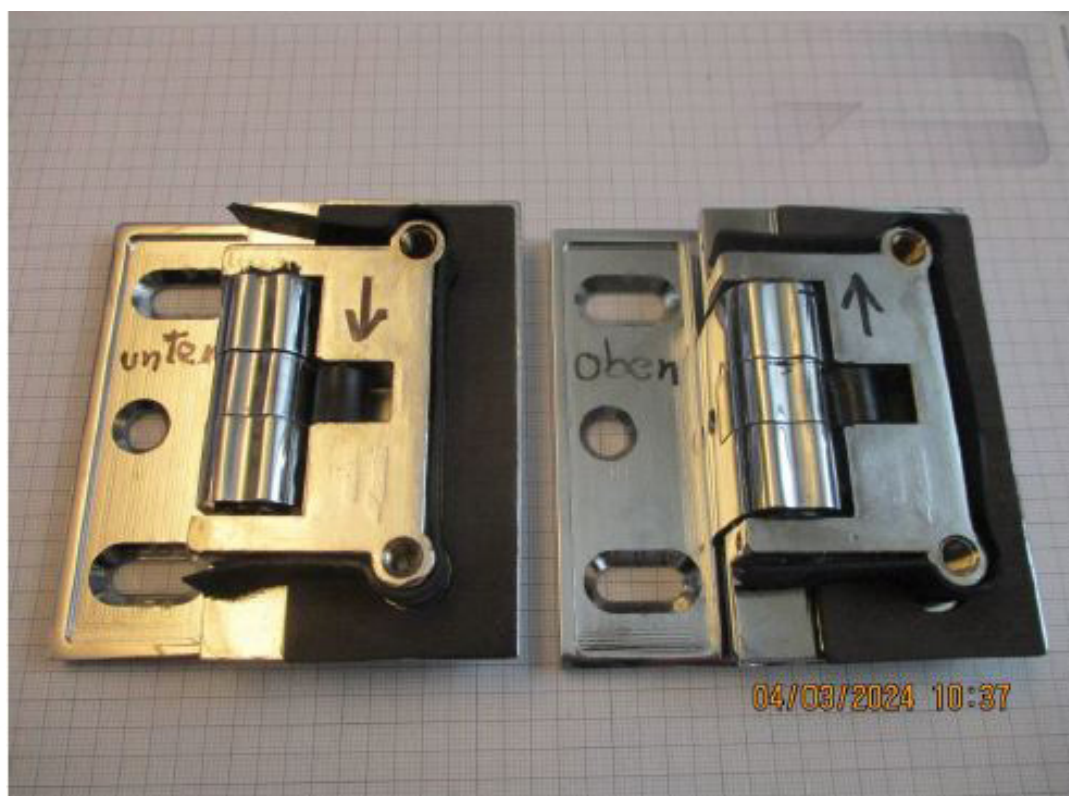
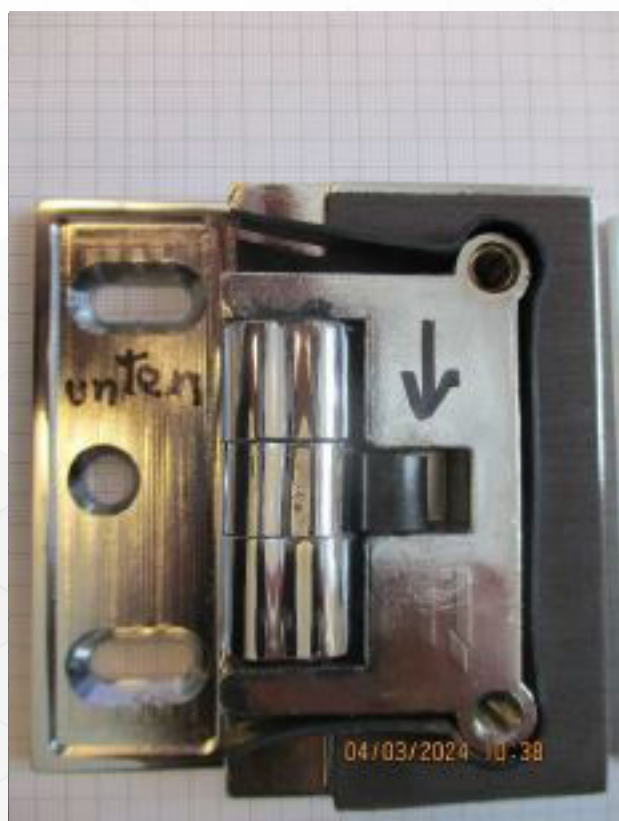
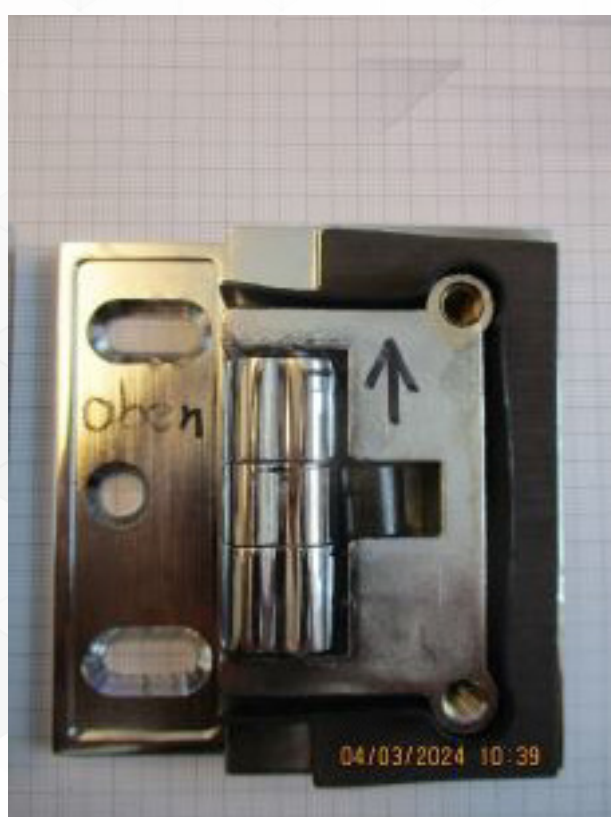
## Messpunkte A/B/C

Anhand der Messpunkte A/B/C konnten keine Auffälligen Maßveränderungen festgestellt werden (siehe Tabelle).

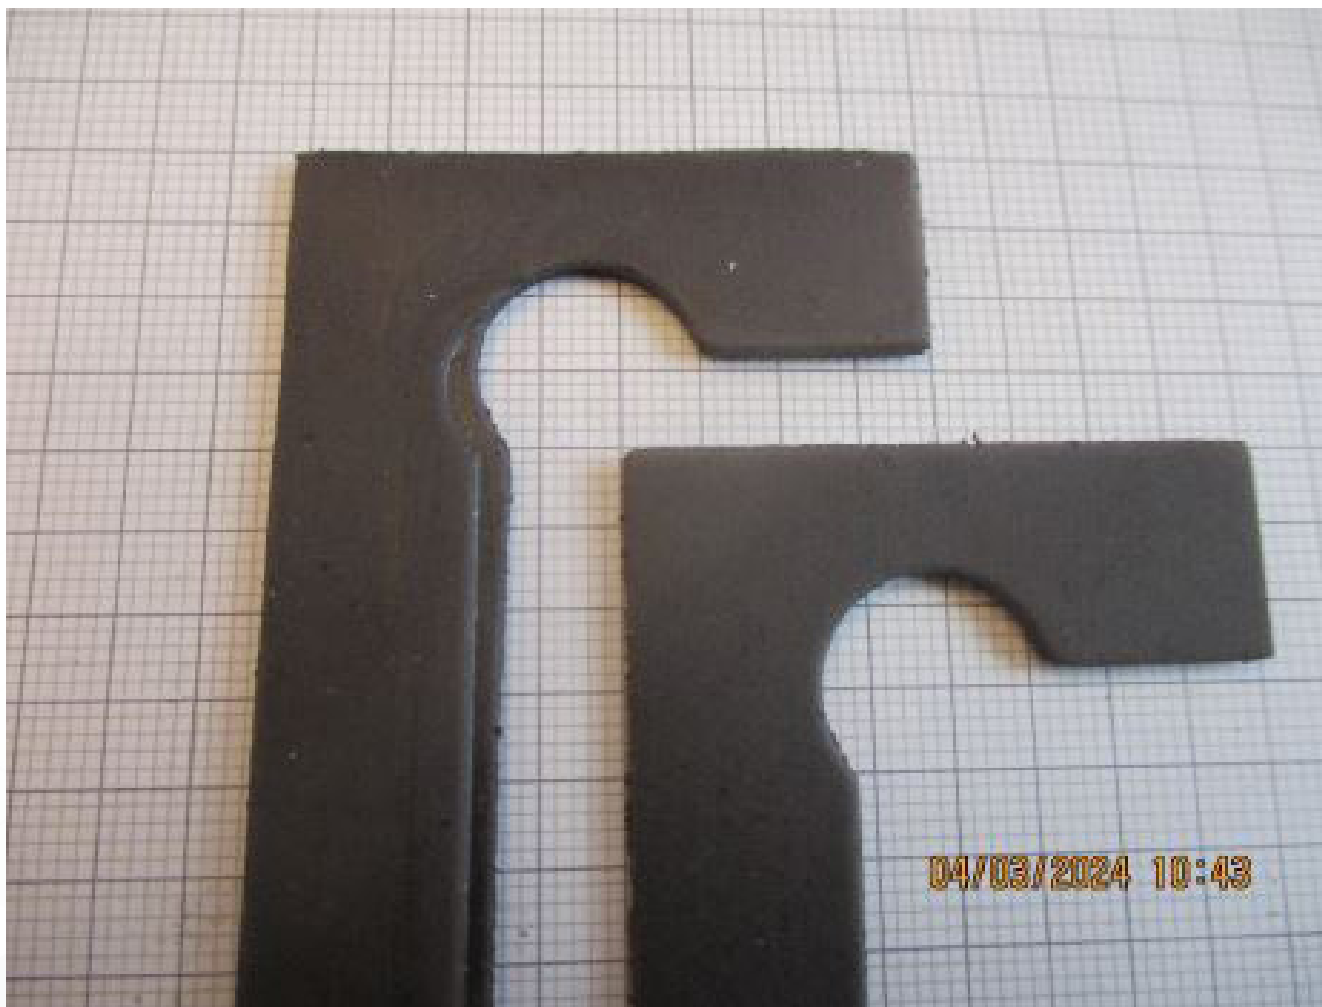
Zwischenlagen im Vergleich (verbaut – unverbaut)

Druckstellen nach dem Test 50.000 Zyklen (öffne / schließen erkennbar. Maßlich gibt es keine Abweichungen.

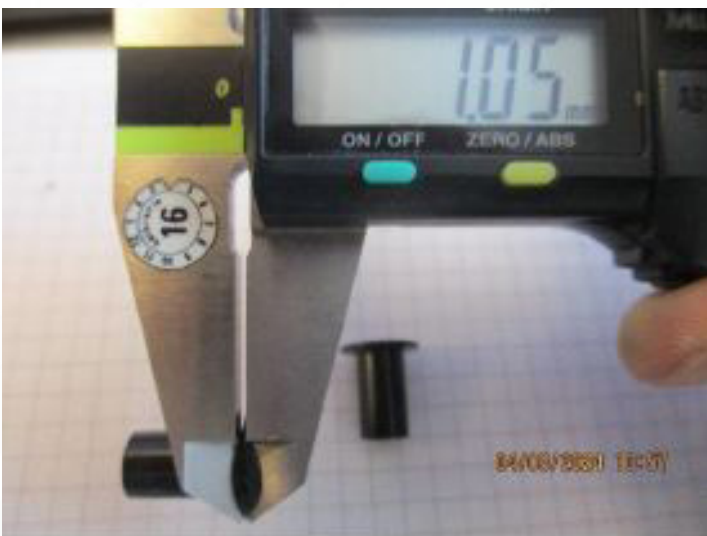
Lagerbuchse unverbaut

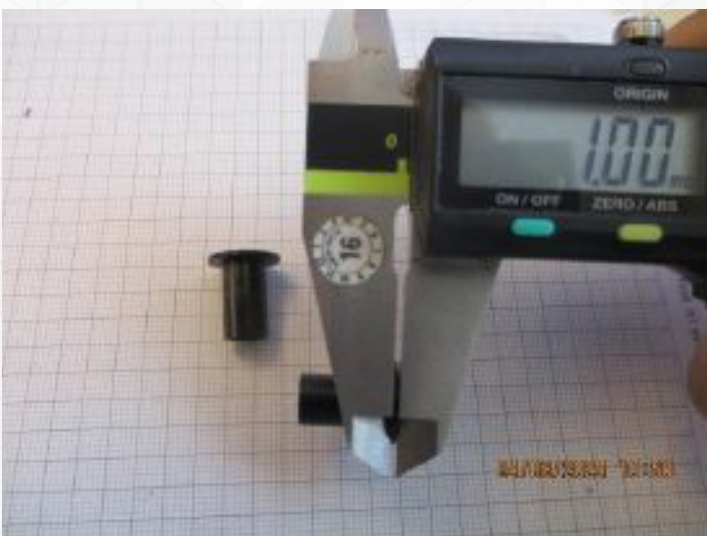
Lagerbuchse verbaut.  
Keine auffälligen Veränderungen in Maß und Form nach 50.000 Zyklen (öffnen / schließen) festzustellen.

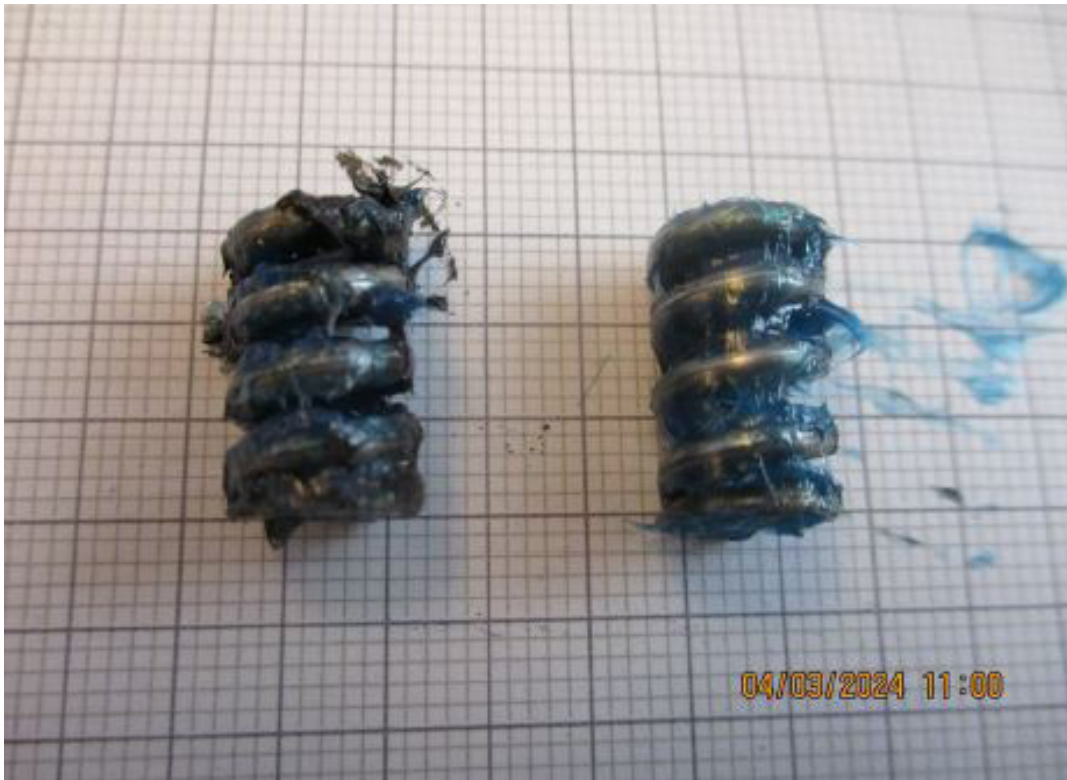
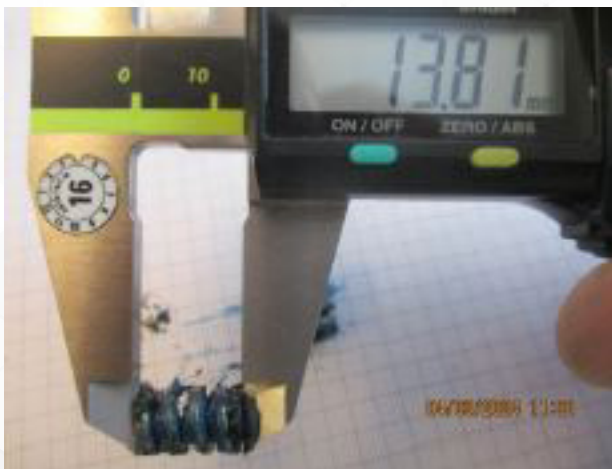
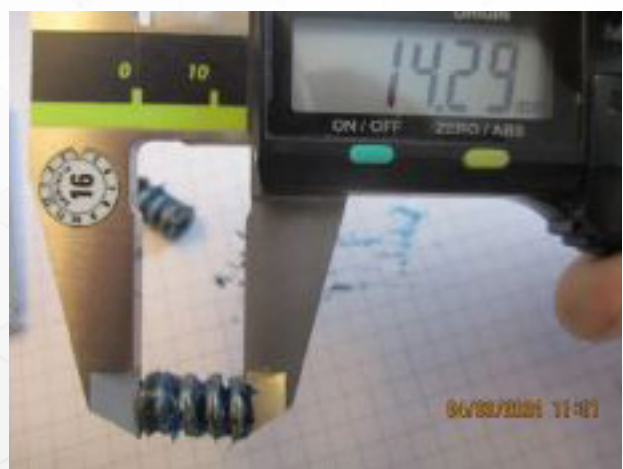
Federn im Vergleich (verbaut/unverbaut) nach 50.000 Zyklen (öffnen / schließen)

Leichte Veränderungen in Maß und Form festzustellen.

Nulllage voll funktionsfähig.

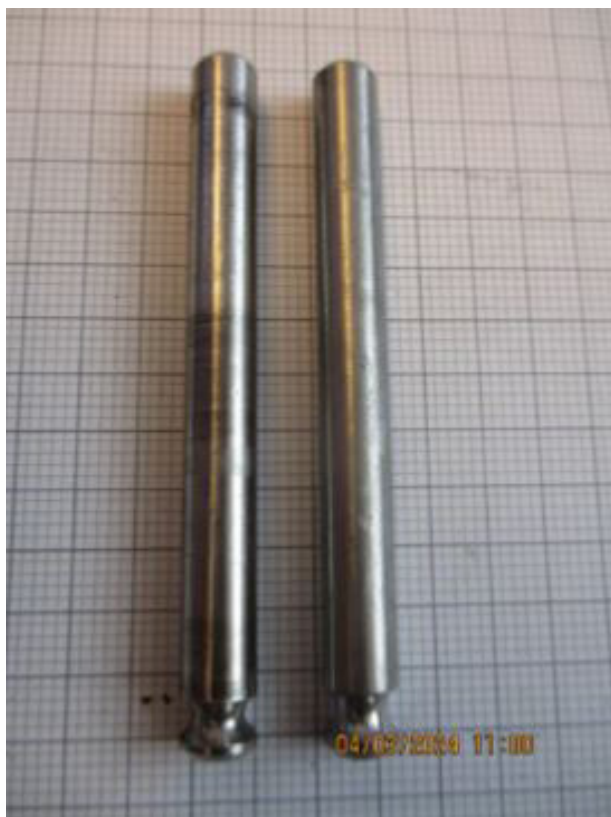
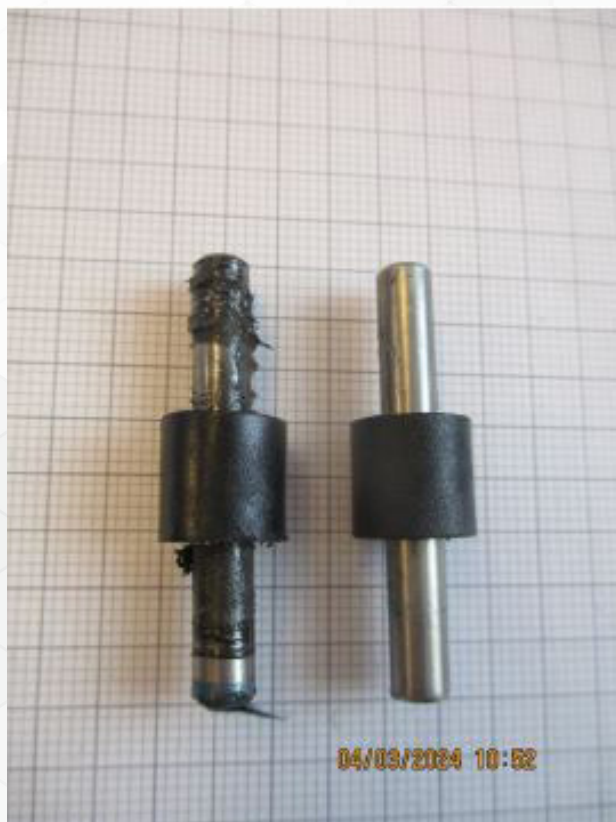
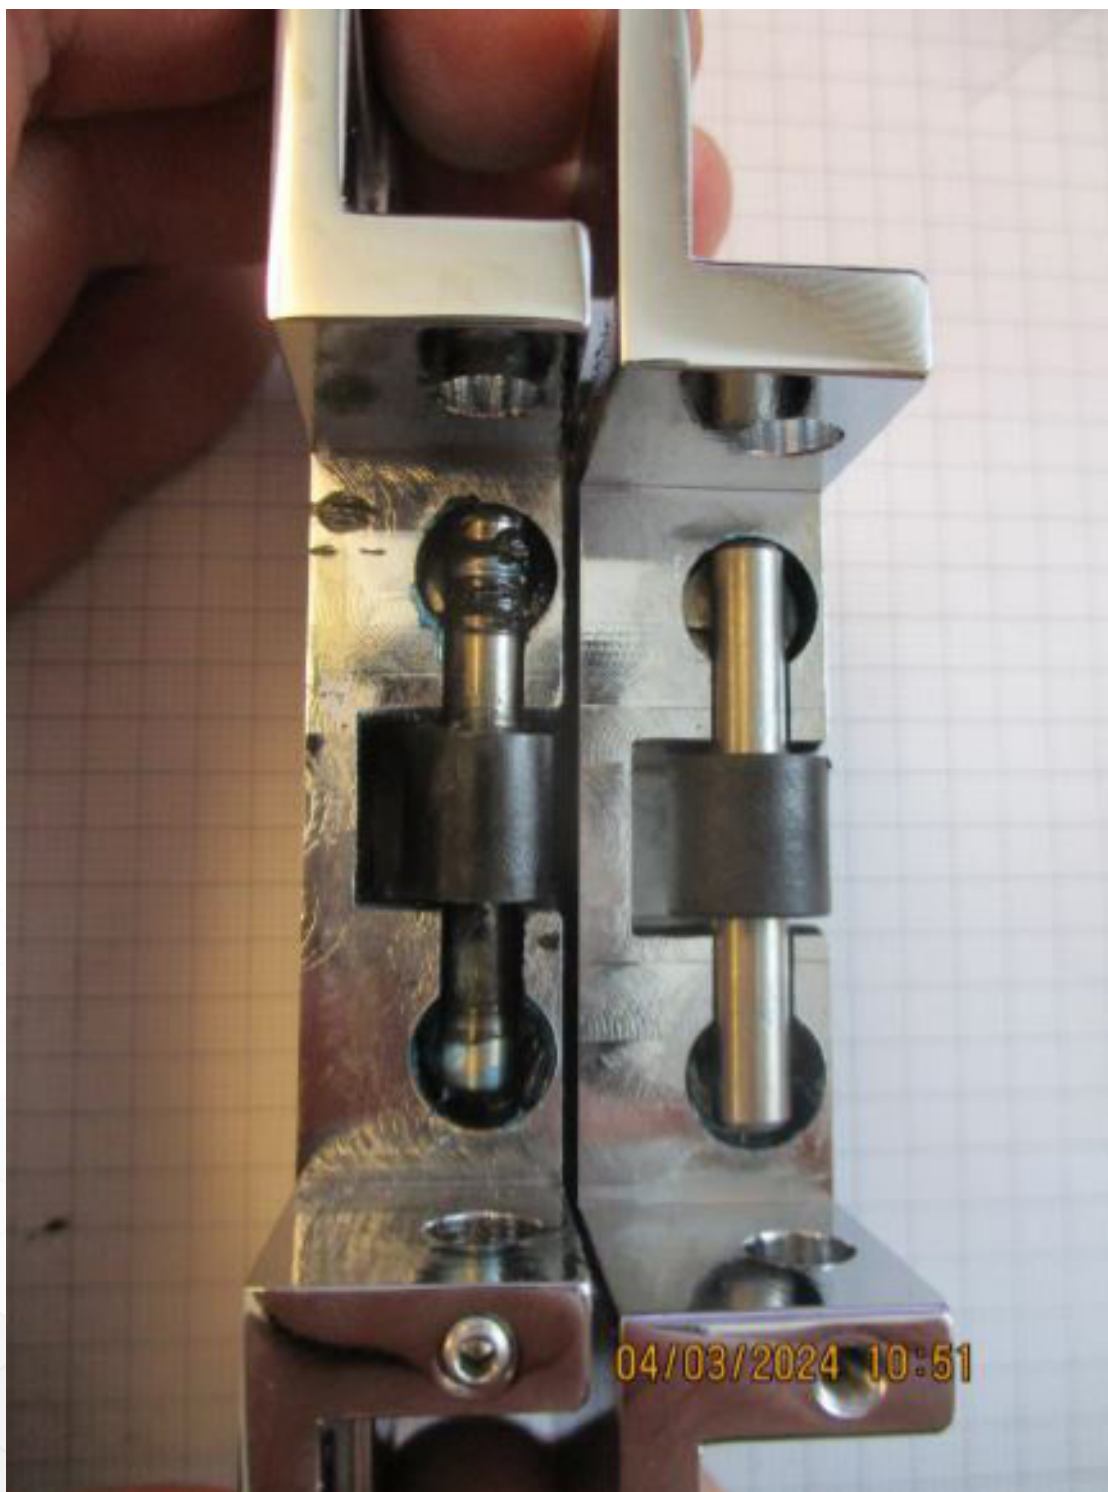
Achsen im Vergleich (verbaut/unverbaut) nach 50.000 Zyklen (öffnen / schließen). Die Nulllage des Bandes wurde nach jedem 5.000er Schritt getestet und ist auch nach 50.000 Zyklen (öffnen / schließen) noch voll funktionsfähig.
